Optimale Befeuchtung

für „Kirche am Kolk“

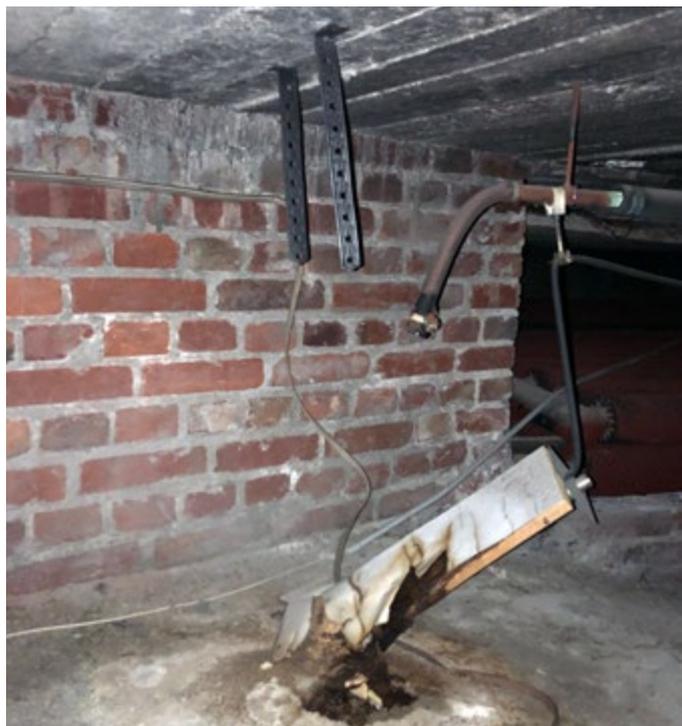
Bei einer gemeinsamen Begehung konnte schnell die Ursache für die zu niedrige Feuchtigkeit aufgedeckt werden. Da sich der von uns gelieferte Elektrodendampfbefeuchter XTP010 H3 in einem tadellosen Zustand befand, konnte es nur an der mangelhaften Dampfbringung liegen. Diese erfolgt über die Dampfzangen, die im Zwischenboden unter dem Altar eingebaut sind. Der Zwischenboden dient als Zuluftkanal für die von der Heizung erzeugte Warmluft, die über Bodenauslässe rechts und links neben dem Altar austritt. Die komplette Befestigung der Dampfzangen hatte sich im Laufe der Zeit von der Halterung gelöst und lag am Boden. Somit war eine homogene Dampfverteilung im thermischen Luftstrom nicht mehr möglich. Zudem wurden Materialien zur Befestigung der Dampfzangen verwendet, die einer dauerhaften hohen Umgebungsfeuchte nicht standhalten konnten.

Vorher Zustand der Befestigung der Dampfzangen

Nach Beauftragung zur Sanierung der Dampfleitung und zur Verbesserung der Dampfeinbringung wurde eine neue Edelstahlleitung verlegt, die mit Edelstahl-Gewindestangen unter der Decke festmontiert wurde. Der zuvor verlegte Schlauch für den Kondensatablauf wurde durch eine Festverrohrung in Kupfer ersetzt.

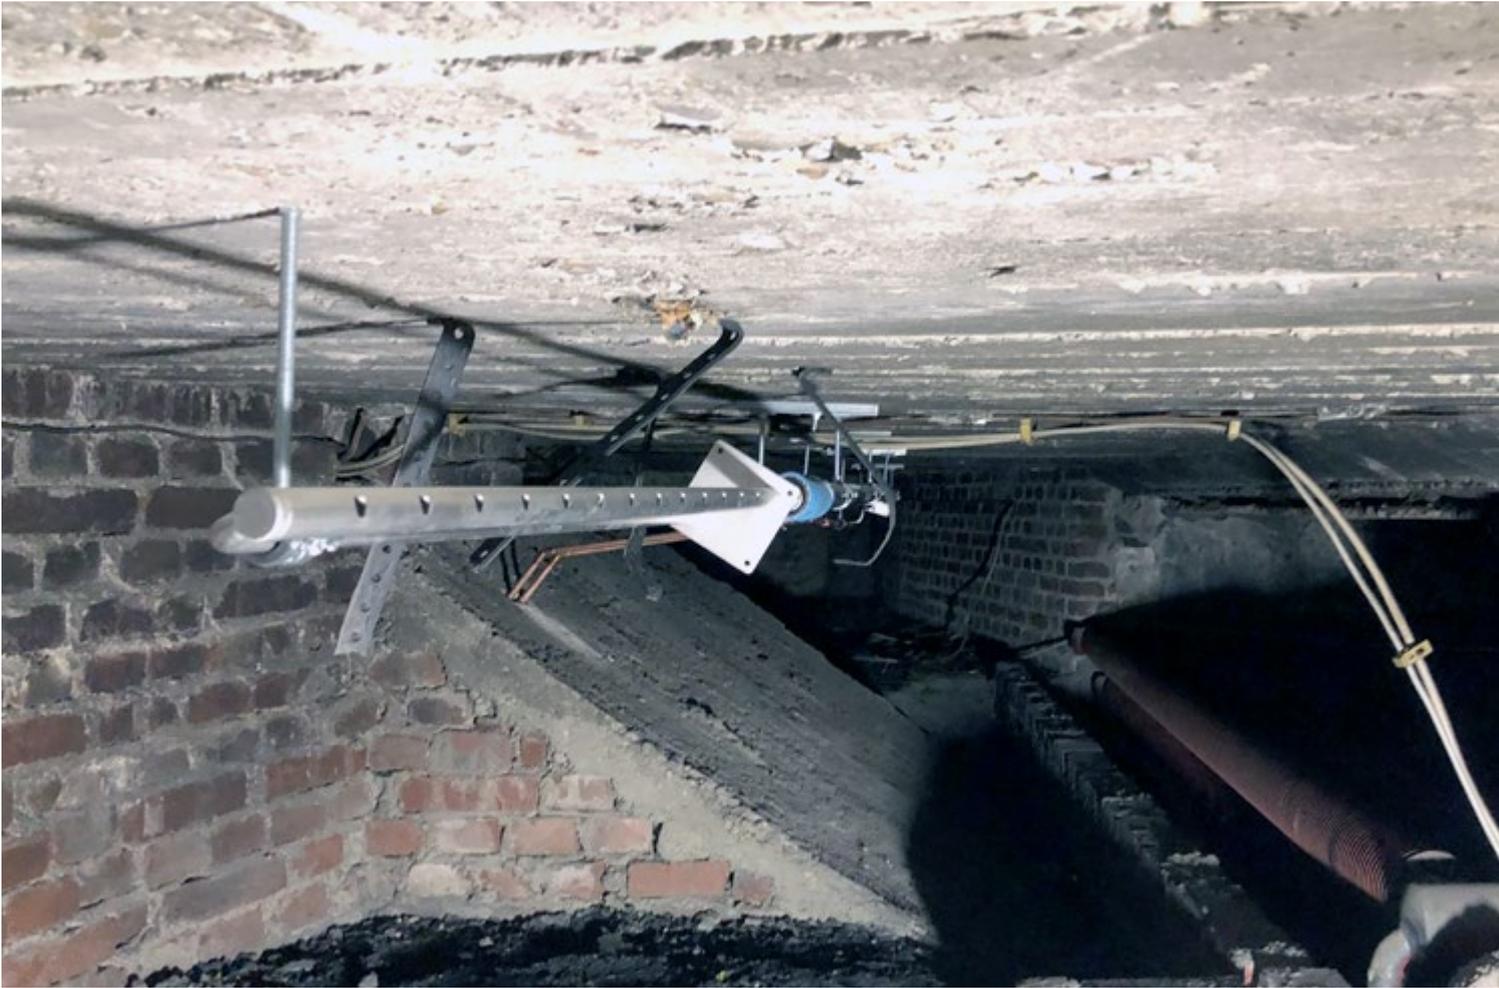
Nachher Neuer Kondensatablauf in Kupfer
