Werterhaltung durch optimale Befeuchtung in einer Kirche

Zu Beginn des Jahres 2020 wurde die unter anderem auf Luftbefeuchtungssysteme spezialisierte Alfred Kaut GmbH aus Wuppertal von der Evangelischen Kirchengemeinde Elberfeld-Nord mit der Bitte kontaktiert, das verbaute Befeuchtungssystem in der „Alten lutherischen Kirche am Kolk“ in Wuppertal Elberfeld zu begutachten. Seit einigen Monaten konnten die notwendigen klimatischen Bedingungen für die Kirche selbst und für die von dem Johannes Klais stammende Orgel nicht eingehalten werden.

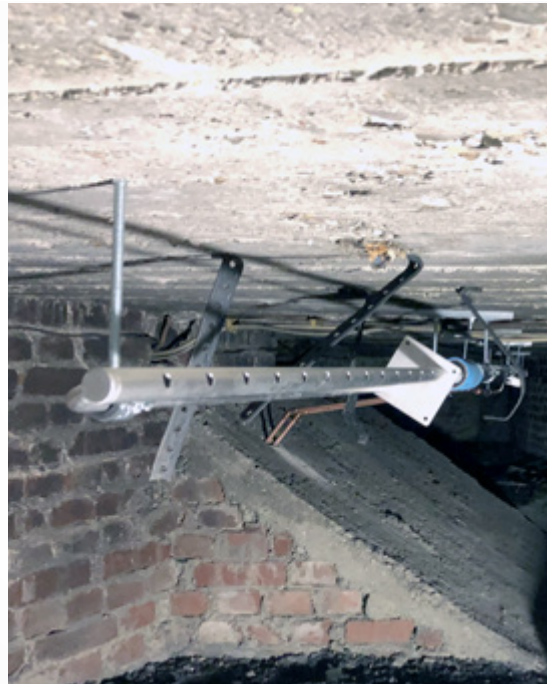
Bei einer gemeinsamen Begehung konnte schnell die Ursache für die zu niedrige Feuchtigkeit aufgedeckt werden. Da sich der von Kaut gelieferte Elektrodendampfbefeuchter XTP010 H3 der Marke DriSteem in einem tadellosen Zustand befand, konnte es nur an der mangelhaften Dampfeinbringung liegen. Diese erfolgt über Dampfplantzen, die im Zwischenboden unter dem

Altar eingebaut sind. Der Zwischenboden dient als Zuluftkanal für die von der Heizung erzeugte Warmluft, die über Bodenauslässe rechts und links neben dem Altar austritt. Die komplette Befestigung der Dampfplantzen hatte sich im Laufe der Zeit von der Halterung gelöst und lag am Boden. Somit war eine homogene Dampfverteilung im thermischen Luftstrom nicht mehr möglich. Zudem wurden Materialien zur Befestigung der Dampfplantzen verwendet, die einer dauerhaften hohen Umgebungsfeuchte nicht standhalten konnten.

Nach Beauftragung der Firma Kaut zur Sanierung der Dampfleitung und zur Verbesserung der Dampfeinbringung wurde eine neue Edelstahlleitung verlegt, die mit Edelstahl-Gewindestangen unter der Decke festmontiert wurde. Der zuvor verlegte Schlauch für den Kondensatablauf wurde durch eine Festverrohrung in Kupfer ersetzt. Nach einem ausgiebigen Testzeitraum bestätigte die Kirchenverwaltung die beanstandungslose Funktion des Befeuchtungssystems. Die Alfred Kaut GmbH freut sich, ihren Teil zum Werterhalt dieses historischen Gebäudes beigetragen zu haben.
